## **Miljøundersøkelse i Øvre Namsen, Namsvassdammen, Røyrvik kommune 2018**

60137.01

11.09.19

Grunneier Øvre Namsen

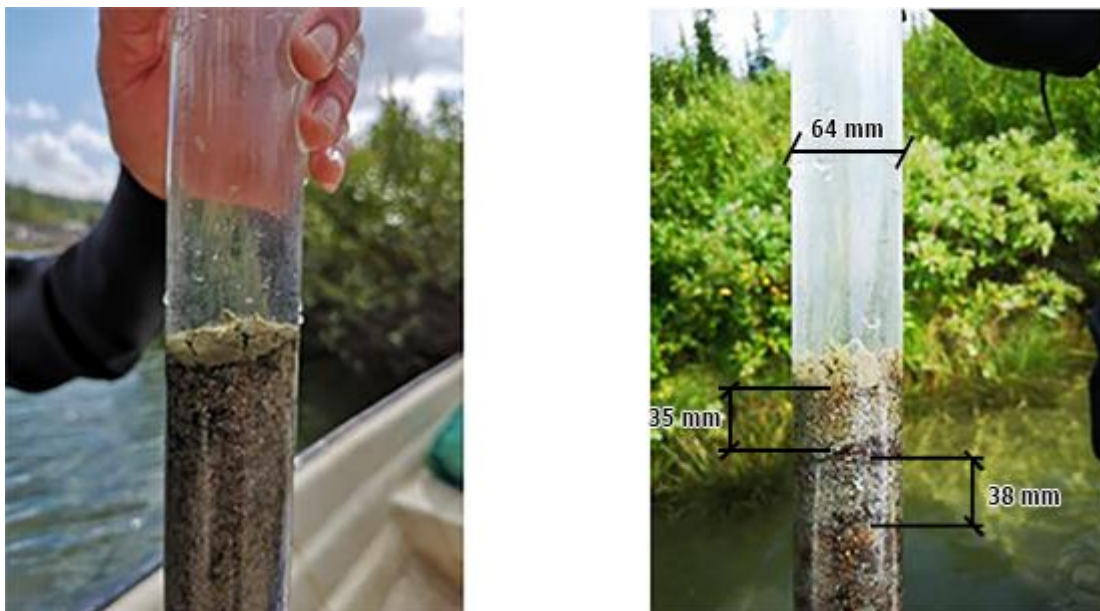
Figur 5. Bilder av kjerneprøver som viser slamlag på toppen av opprinnelige sedimenter (elvegrus/sand). Sorte striper indikerer lagdelinger i sedimentet (30.07.18).

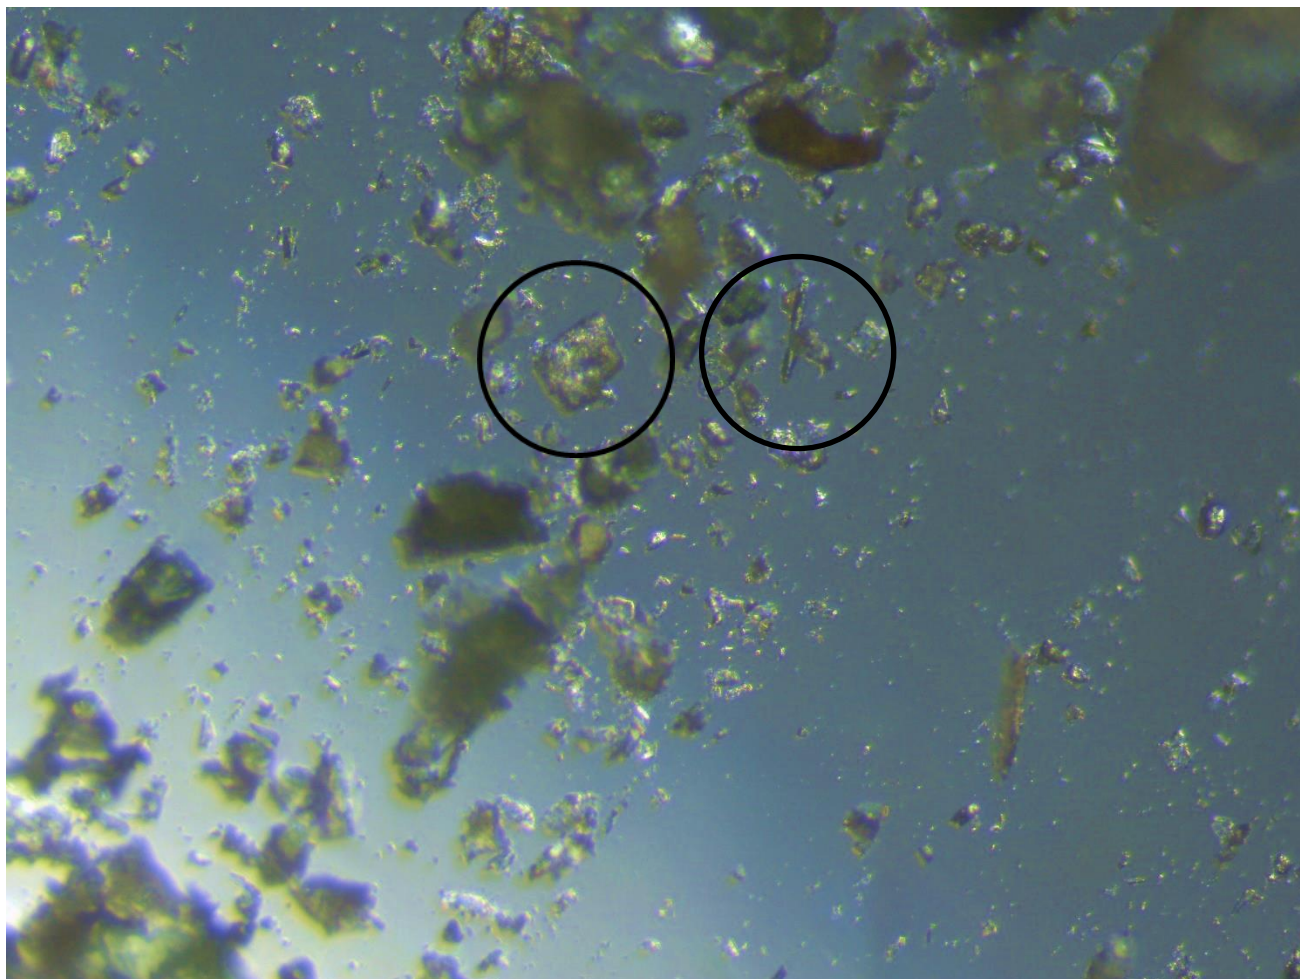
Figur 6. Bilde av partikler fra sedimentet. Partikkel i sirkel til venstre, er skarpkantet. Partikkel i sirkel til høyre, er nålformet.

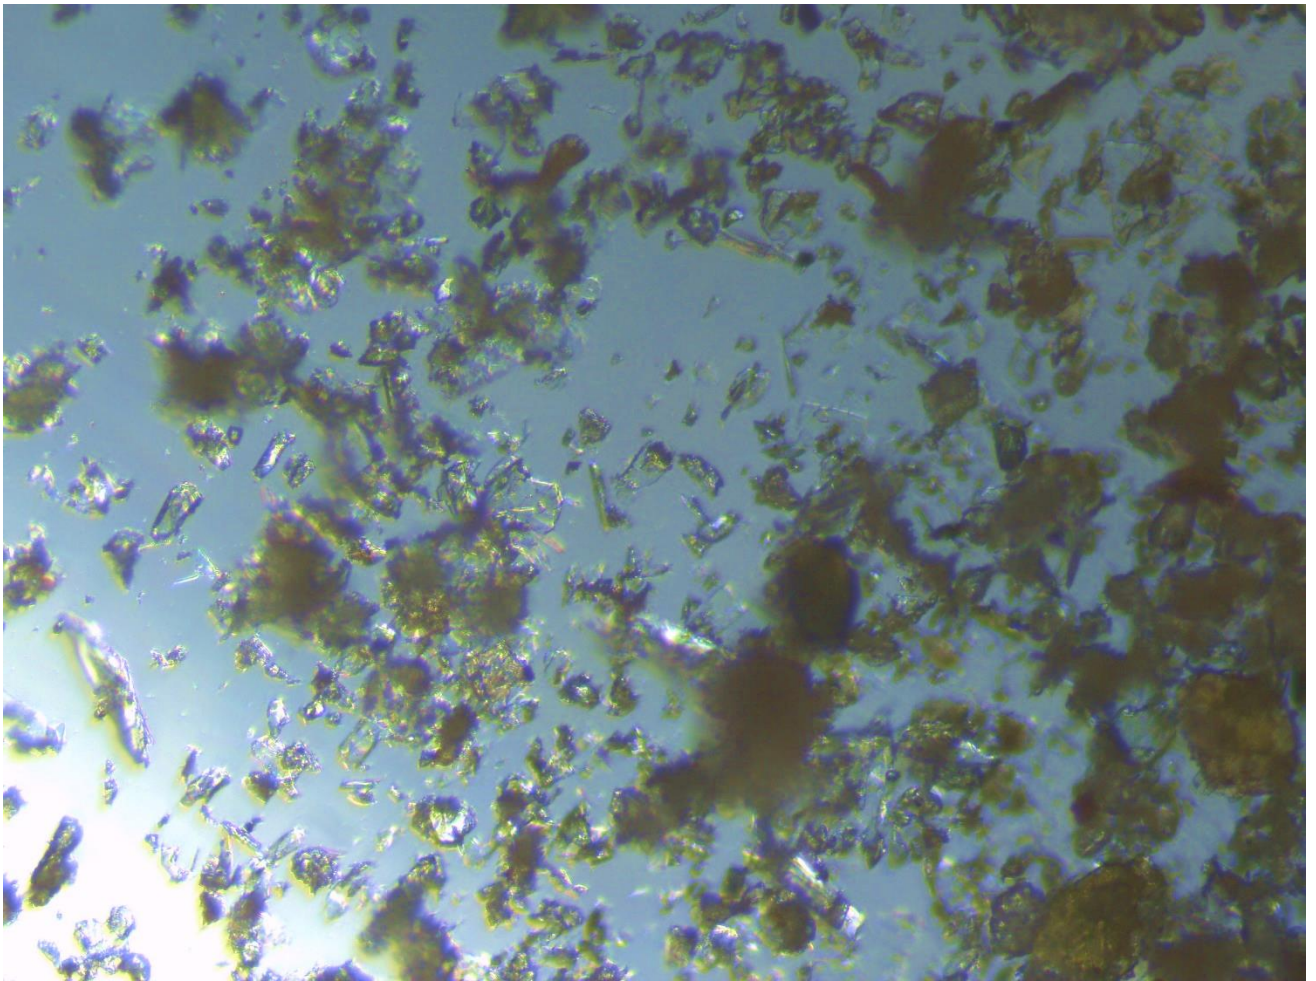
*Figur 7. Bilde av partikkelsammensetningen i slammet med blanding av skarpkantede og nålformede partikler.*

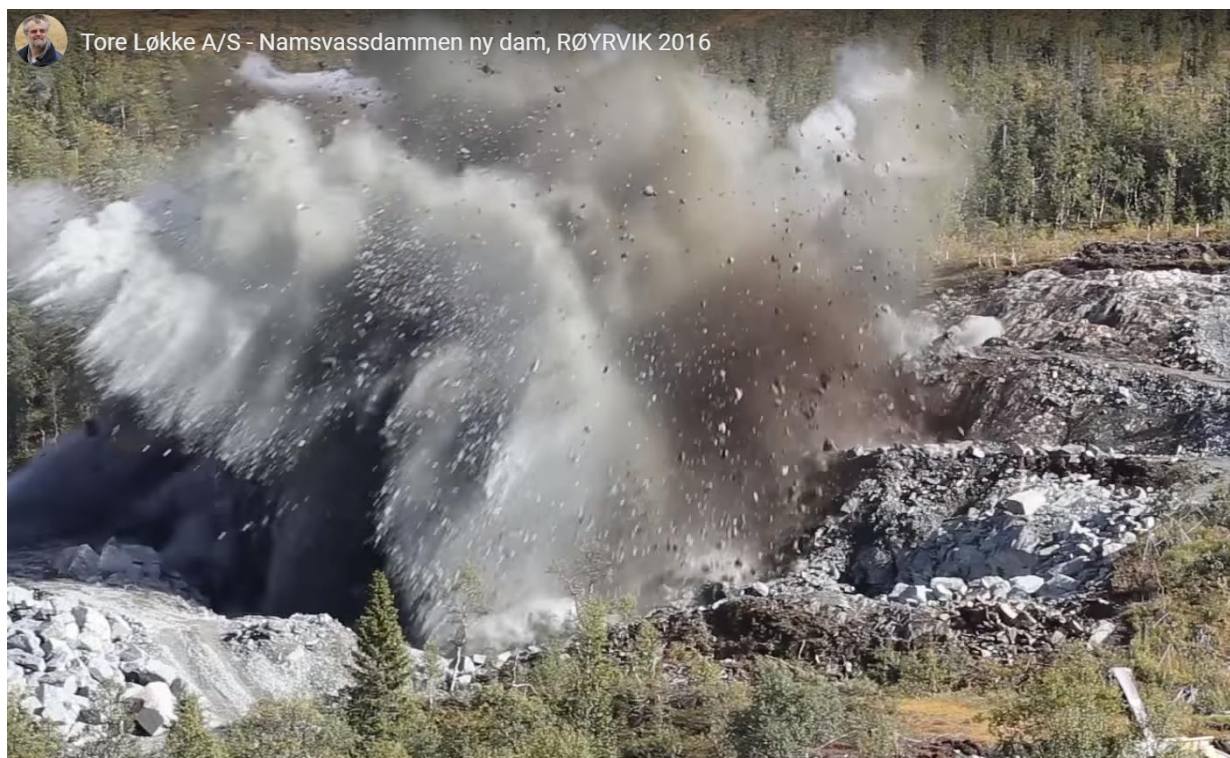
Bildet i Figur 12 er fra en sprenging for masseuttak under oppstarten av steinbruddet. Det brukes ingen tildekking. Tildekking ville kunne forhindret spredning av finpartikler ut i miljø og vassdrag. De forskjellige fraksjonene, finstoff, grus og stein løftes og spres fritt til omliggende arealer avhengig av vindforholdene.

*Figur 12. Utsnitt fra videofilm lagt ut på Tore Løkke sin hjemmeside. Opptak tatt 2016. Bilde av sprenging for masseuttak i steinbrudd. Bildet er tatt fra oppstarten av steinbruddet og viser en sprenging uten tildekking, med fri spredning til omliggende arealer.*

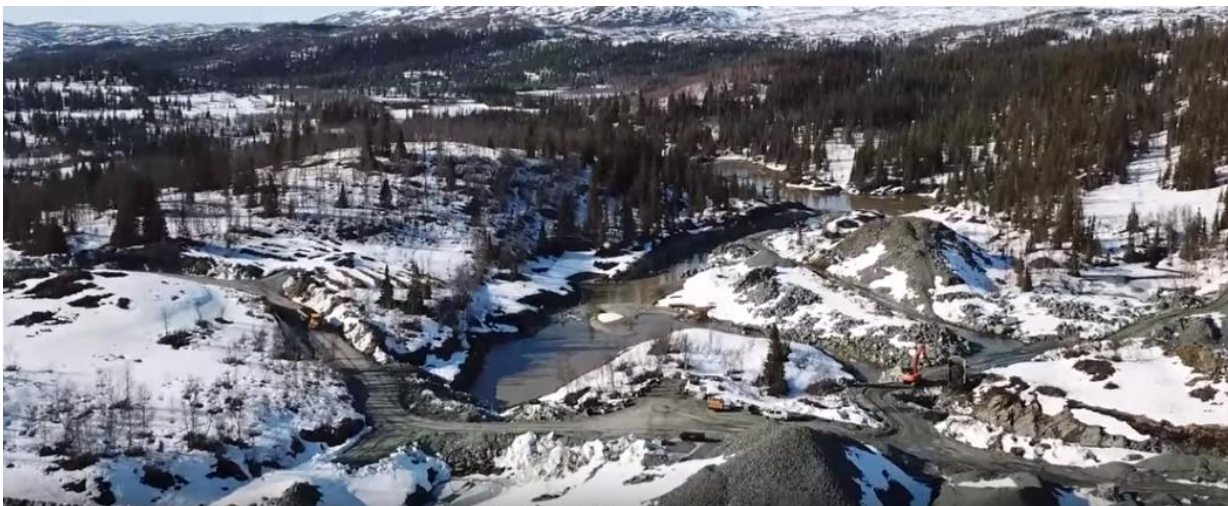
Figurene Figur 13 - Figur 15 viser oversiktsbilder fra deler av anlegget. Man kan ikke se noen tiltak for å samle opp slam eller avrenning. Man kan ikke se sedimenteringsanlegg, eller fysiske avskjæringer for å forhindre direkte slamavrenning til vassdraget. Hauger med forskjellige masser er lagret med fri avrenning til vassdraget. Kanalen som er bygget for å opprettholde minstevannføring til vassdraget renner åpent igjennom hele anlegget. Øvre del av elva er synlig blakket.

*Figur 13 Utsnitt fra videofilm lagt ut på You Tube, filmet av Roger Hansen. Opptak tatt mai 2018. Bilde av utsprengt kanal og blakking av øvre del av vassdraget. Steinmasser ligger lagret med fri avrenning til kanalen.*

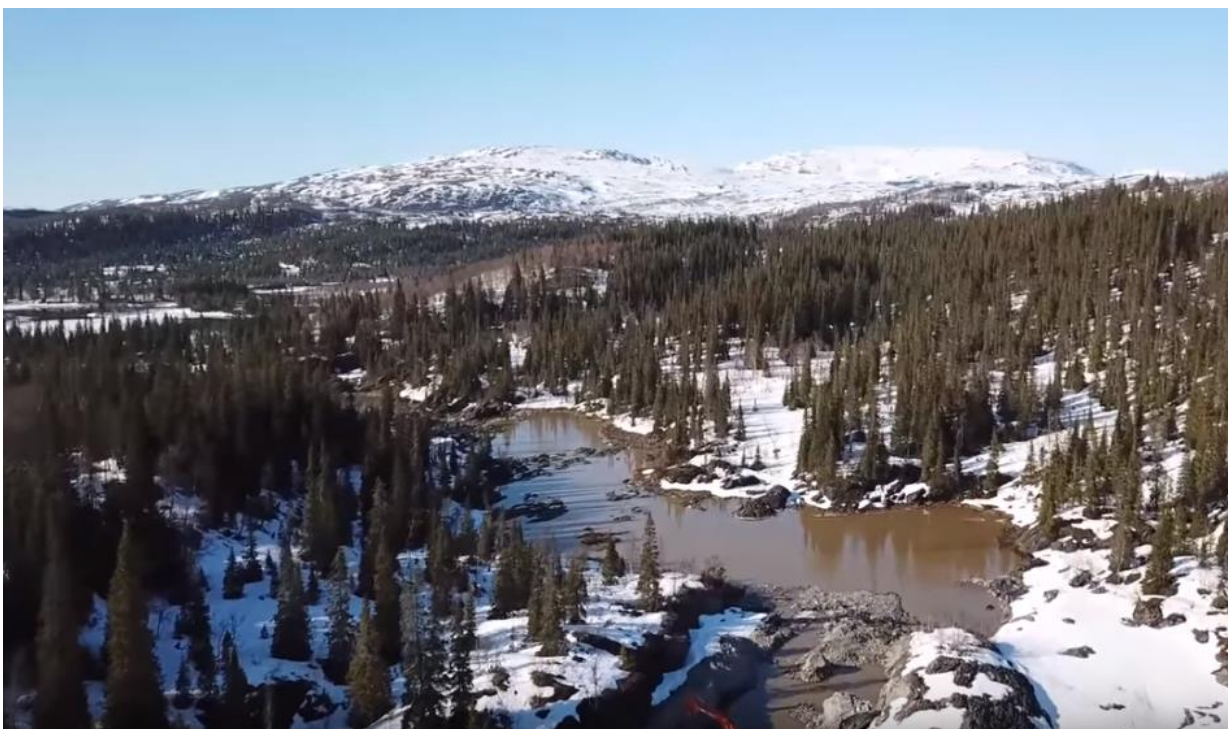
*Figur 14 Utsnitt fra videofilm lagt ut på You Tube, filmet av Roger Hansen. Opptak tatt mai 2018. Merk utsprengt kanal og at fossen er sprengt bort i bildets nedre kant. Man kan tydelig se at den øverste delen av Namsen er blakket.*

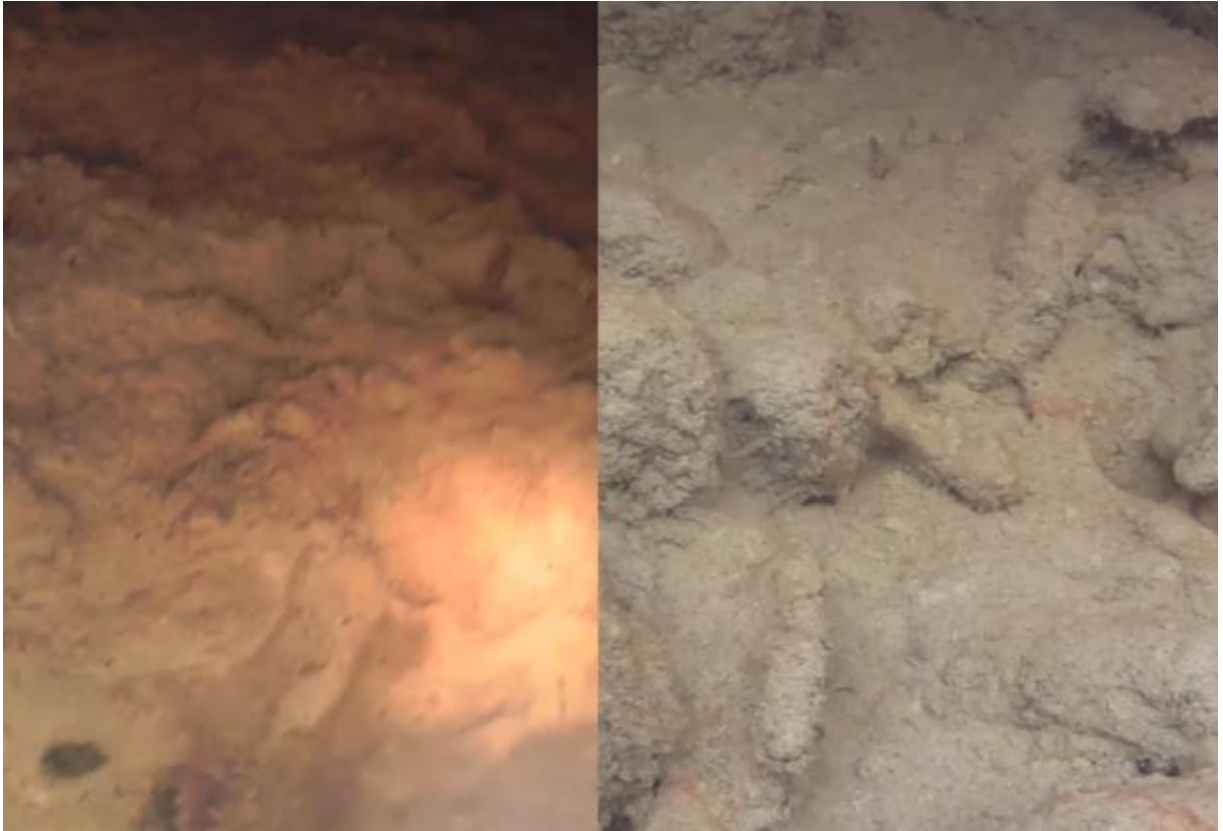
*Figur 17 Undervannsfoto fra Øvre Namsen. Til venstre, bilde ca. 700m nedstrøms dammen (Namsen profil 1), dybde ca. 3,5 meter. Til høyre, (Kariflyen øvre), ca. 1500m nedstrøms dammen. Dyp ca. 2 meter.*

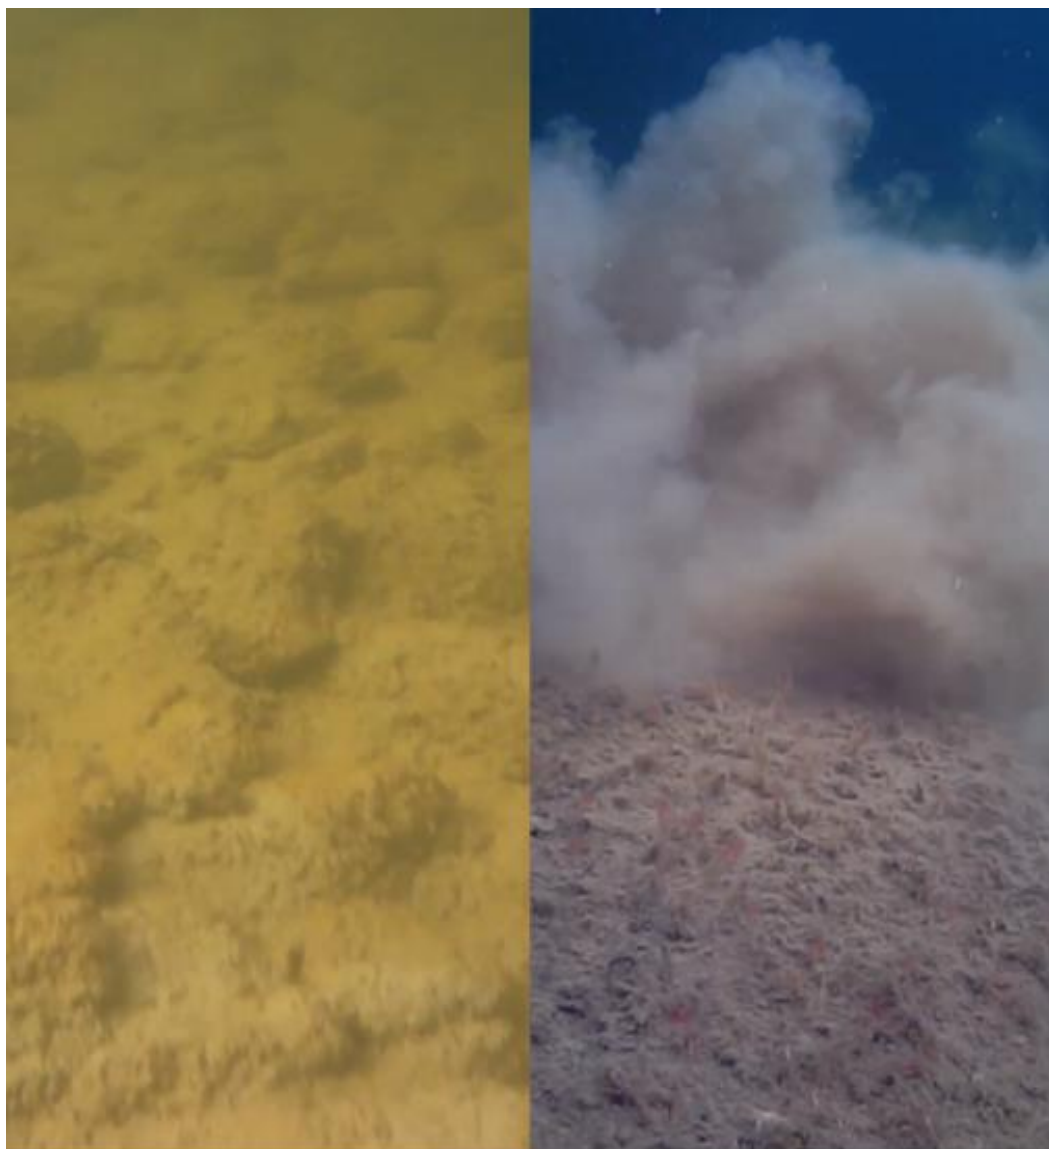
*Figur 18 Undervannsfoto fra Øvre Namsen. Til venstre, bilde fra Kariflyen midtre, ca. 1,8 km nedstrøm anlegget. Sedimentavsetninger (slam) fra anlegget på vanndybde ca. 3,5 m.). Til høyre, Storflyen, ca. 5,5 km nedstrøms anlegget. Opprørt slam på vanndybde ca. 1,5 m (nær grense Børgefjell Nasjonalpark).*

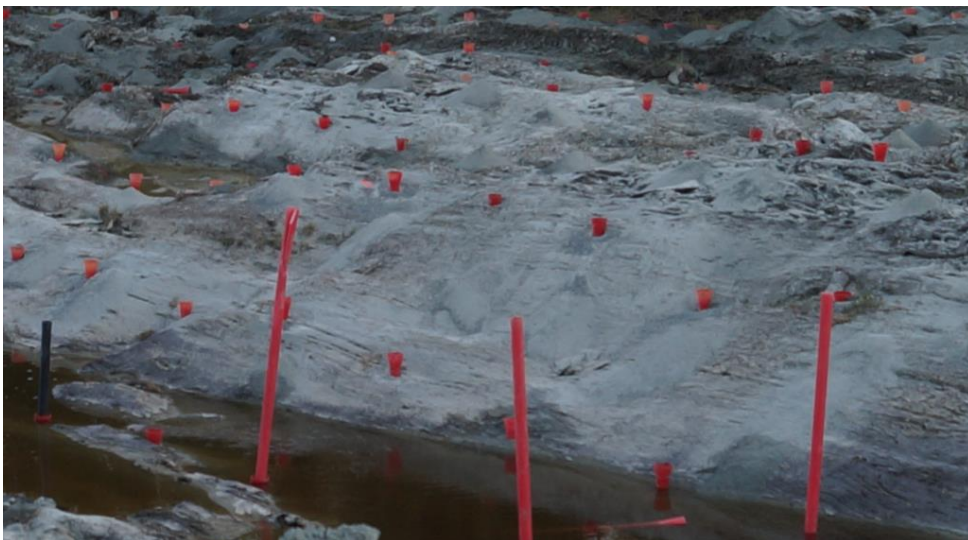
Figur 19 viser bilde fra anleggsfasen, tatt under utsprengning av kanal. Man kan se borestøv ligger rundt borehullene, og er ikke samlet opp. Avbøtende tiltak mangler.

Figur 19 Boringer i selve elveleiet under anleggsfase. Bildet er tatt i det opprinnelige elveleiet.

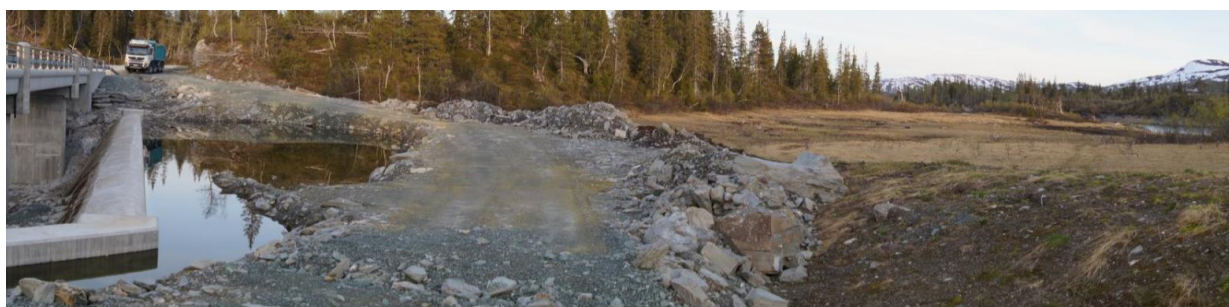
Figuren under viser den overløp 2 i Grønmyrvika med myr/grunnområde mot innløpet som skal føre vann til overløpet. Strømretningen fra Namsvatnet og i Grønmyrvika er ikke ensrettet og vinkelrett på flomtersklene. Tilstrømningen gjennom Grønmyrvika (ca. 1 km) vil ved større flomvannsføringer ( $640\text{m}^3/\text{s}$ ) fremstå som en elv med høy energiomsetning. Falltapene kompenseres med økt flomvannstand i Namsvatnet (Støle 2016).

Figur 20 Overløp 2 i Grønmyrvika (37,6 m). Merk at terrenghøydene oppstrøms overløpene er nært samme høyde som toppen på overløp.

Retningslinjene fra NVE krever at terrenget oppstrøms overløpene ligger minimum 1,5 ganger lavere enn maks flomvannstand over terskelens nivå på HRV. Med en flomvannstand på 2,55 m (Støle 2016) må terrenget oppstrøms ligge minimum 3,83 m lavere enn terskelen på HRV. Forutsetningen fra NVE er vesentlig fraveket og antas å gi ytterligere høyning av flomvannstand over 2,55 m. Singulærtapene vil være dominerende i relasjon til friksjonstapene. Disse er ikke tatt med i NTE's beregning. Dette har konsekvenser for dammen og dens sikkerhet (Støle 2016).

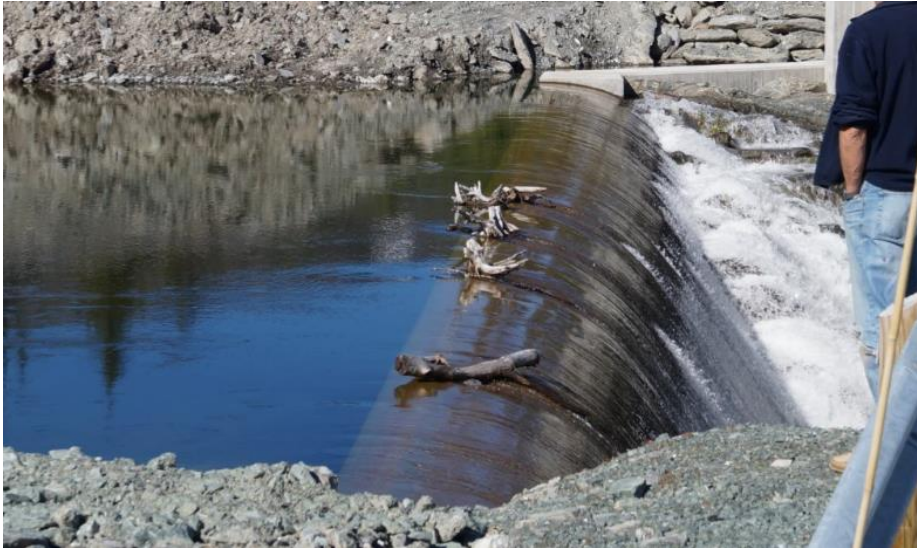
*Figur 21 Bildet viser liten vannføring over Overløp 2 (37,6m) i Grønmyrvika.*

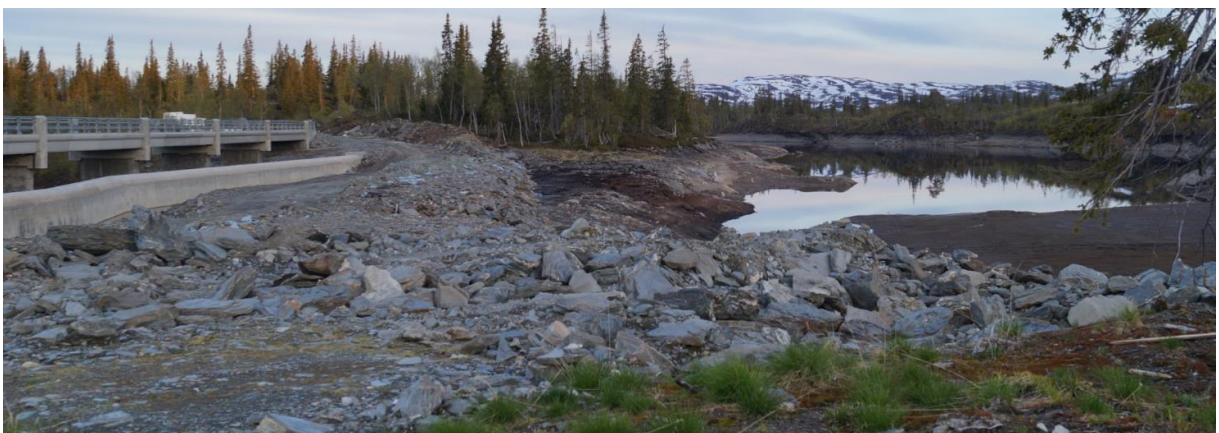
Figur 22 viser overløp 3 i Grønmyrvika (93,4m). Overløpet ligger parallelt med strømrretningen i Grønmyrvika og vannet må dreie 90 grader mot øst for å komme til overløpet.

*Figur 22 Overløp 3 (93,4m) i Grønmyrvika.*

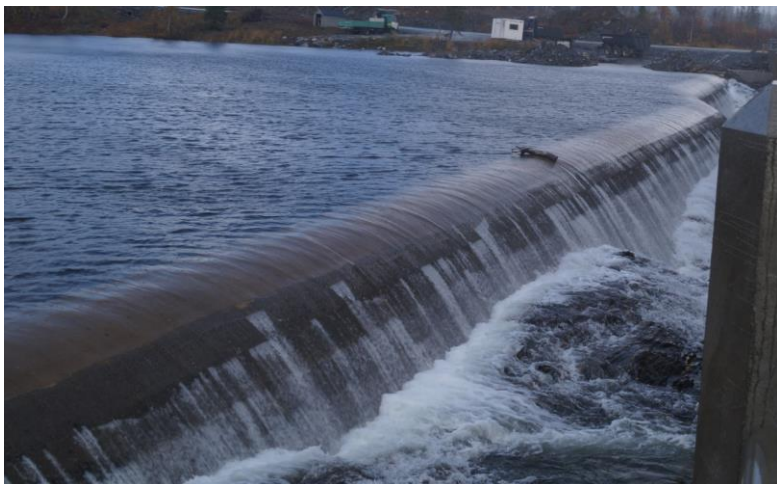
Figur 23 viser bilde av samme overløpet når vann renner over (ca 10 cm snitt). Man kan se at det er variasjon i vanddybden. Dette skyldes falltap oppstrøms overløpet (endringer av strømrretning, terrenghøyder). Som beskrevet over har dette konsekvenser for overløpets evne til å avlede flomvann. Denne skjevfordelingen vil tilta med økende vannføring.

*Figur 23 Overløp (ca. 10 cm) over overløp 3 i Grønmyrvika primo august 2015.*

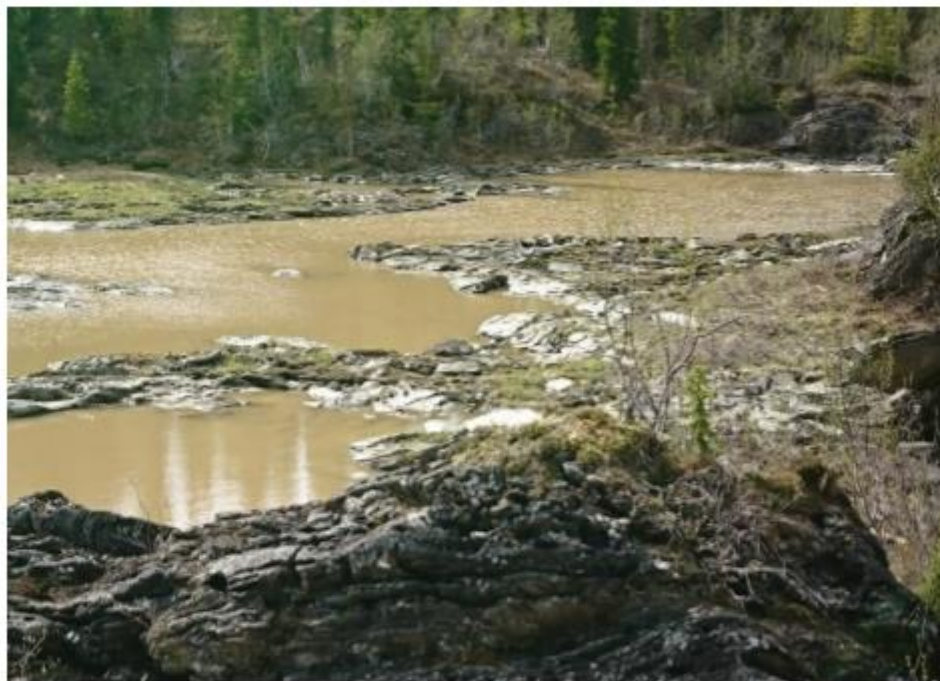
Bilde: Slam i vannet nedstrøms anlegget, mai 2018.

Kommentar: Fylkesmannen i Nord-Trøndelag stilte krav om slamavskiller for å hindre utslipp av slam.

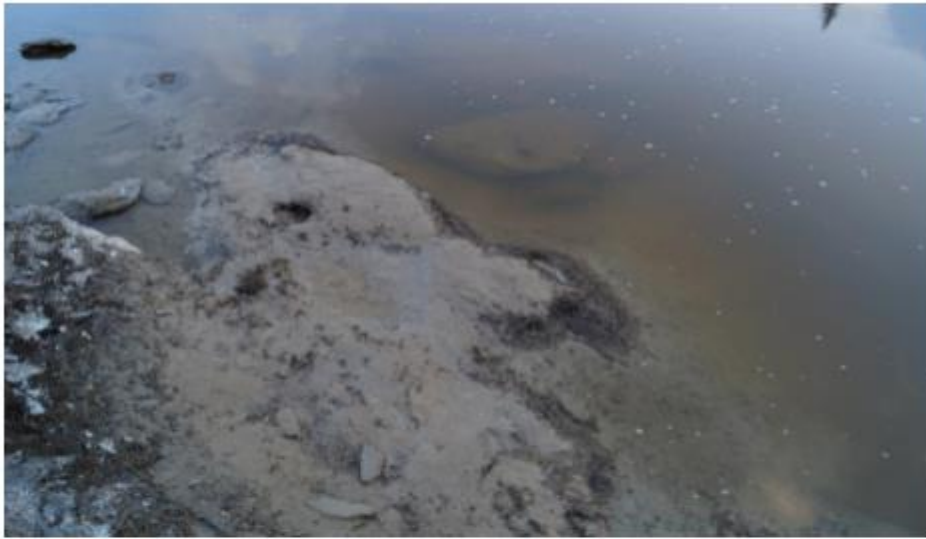
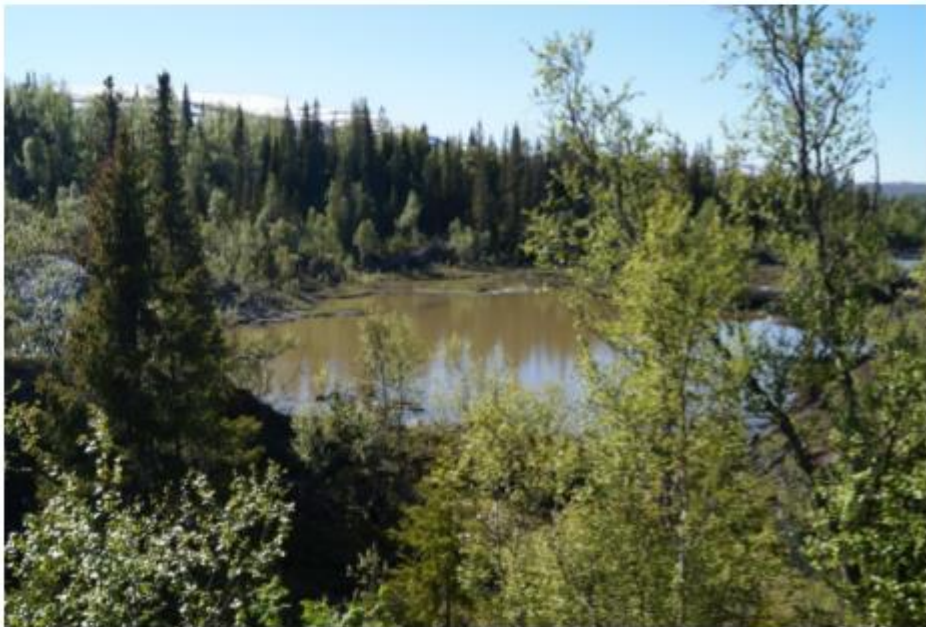
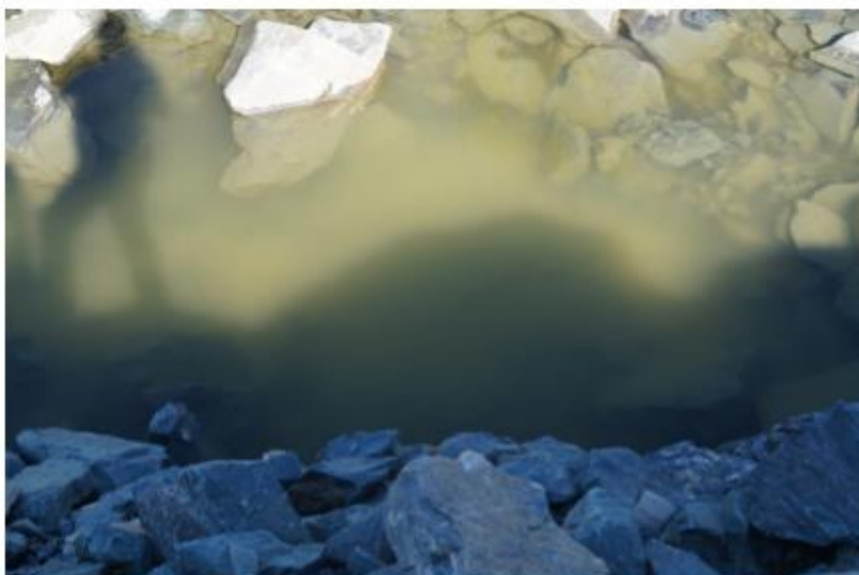
Bildene viser slamsituasjonen på elvebunn og i ellevannet nedstrøms anlegget.

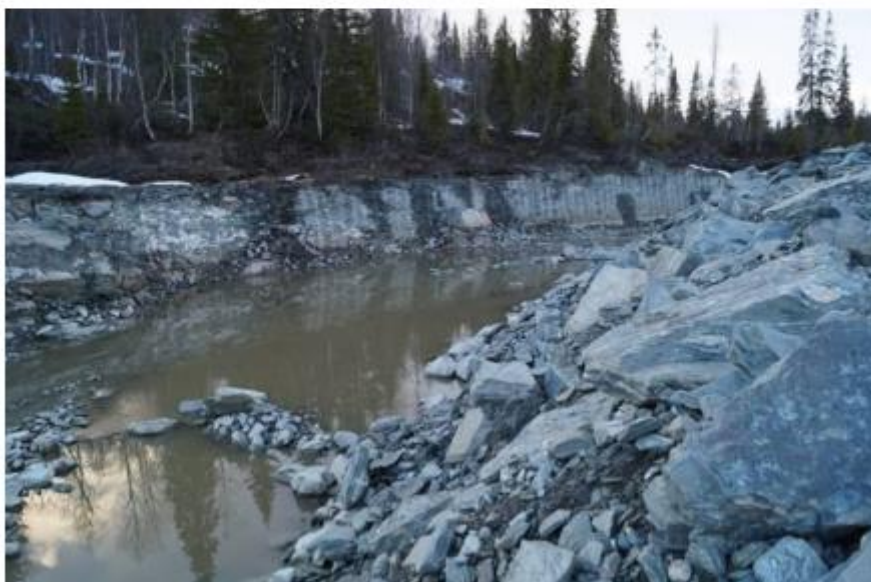
Bilde: Utsprengt kanal. Kanalen er ca. 230 m. lang, 20 m. bred og 4 m. dyp. Namsens øvre del er forvandlet til en tørrlagt sprengt kanal i fjell. Kanalen er per mai 2018 kun 35% utgravd, 65% gjenstår.

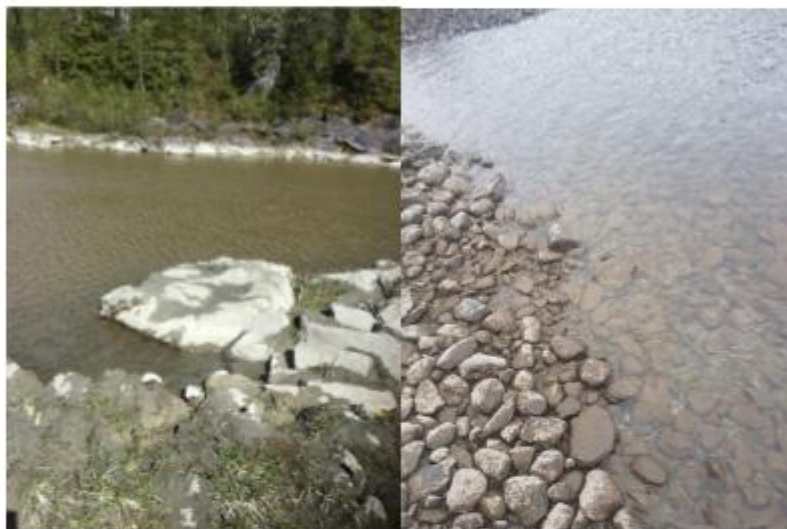
Figur 2 Betydelig sedimentasjon og blåknet vann rett nedstrøms dammen (til venstre), og noe finkornet materiale i strandsonen i Storflya (til høyre).

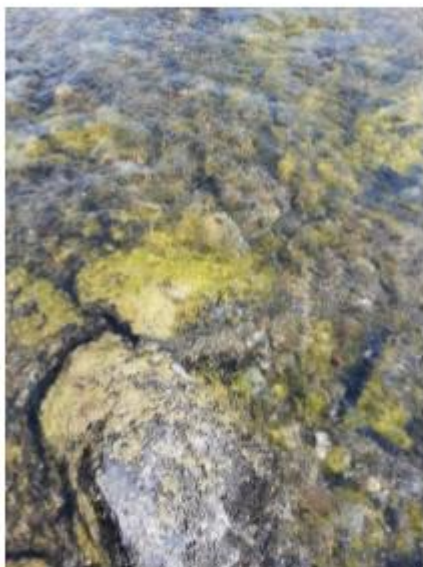
Terrengarbeid og avdekking av nye berg- eller jordflater gir normalt økt tilførsel av næringssalter. Dette er trolig årsaken til at begroingen i den øverste strekningen av elva er økt sammenliknet med sidebakkene. Begroingen er spesielt framtrekkende oppstrøms samløpet med Karielva (figur 3). Tilførselen av næringssalter vil raskt normalisere seg når arbeidene er ferdig, slik at økt begroing ikke vil være permanent. Det er lite som tyder på at den observerte økte begroingen har nevneverdig påvirkning på bunndyrsmiljøet på den aktuelle strekningen, jmf. resultatene fra bunndyrundersøkelsene som er presentert senere i notatet.

Figur 3 Begroing ved bunndyrstasjon 4, rett oppstrøms samløp med Karielva.
