## **Miljøundersøkelse i Øvre Namsen, Namsvassdammen, Røyrvik kommune 2018**

60137.01

11.09.19

Grunneier Øvre Namsen

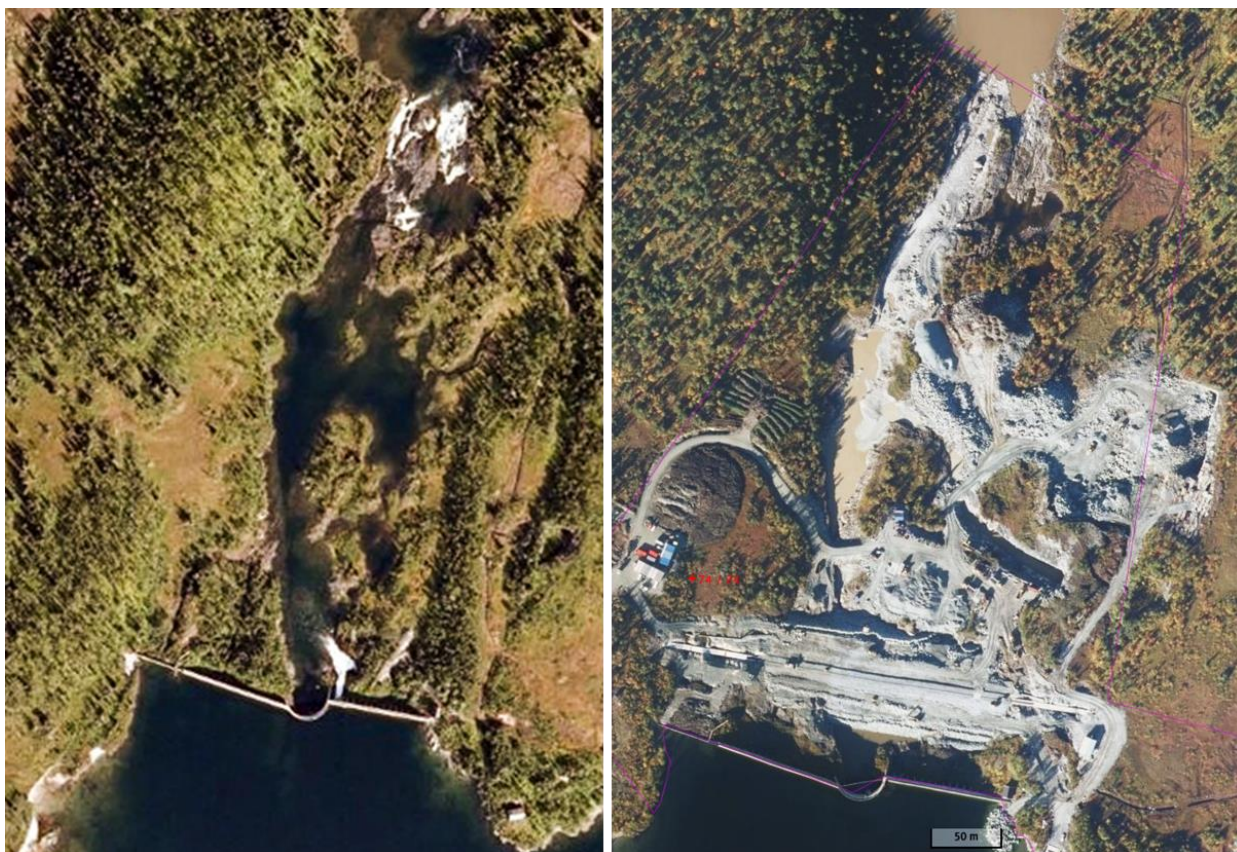
I Figur 2 er det presentert to bilder. Bildet til venstre er tatt i 2008 av Kartverket og viser området før utbygging av fyllingsdammen. Merk spesielt uberørt natur og elveleie nedstrøms dammen, som var uberørt etter dambyggingen i 1948 - 1951. Vassdraget var tidligere ikke modifisert på annet vis enn at vannføringen var fysisk regulert igjennom dammen. Her var det et rikt fiske, og badeplasser. Området nedstrøms dammen var også en drikkevannskilde for brukerne av området (pers. med. J.A. Sandvik). Bildet til høyre viser området under utbyggingen av fyllingsdammen (Kartverket 2016). Man kan se at dette er et betydelig naturinngrep med varige endringer av elveløpet og naturtypene nedstrøms dammen.

Figur 2. Bildet til venstre er fra Kartverket, og er tatt i 2008 og viser terrenget nedstrøms den gamle platedammen. Bildet til høyre er også fra Kartverket, og er tatt etter at anleggsarbeidet har kommet godt i gang. Bildet er tatt under anleggsarbeidet i 2016.

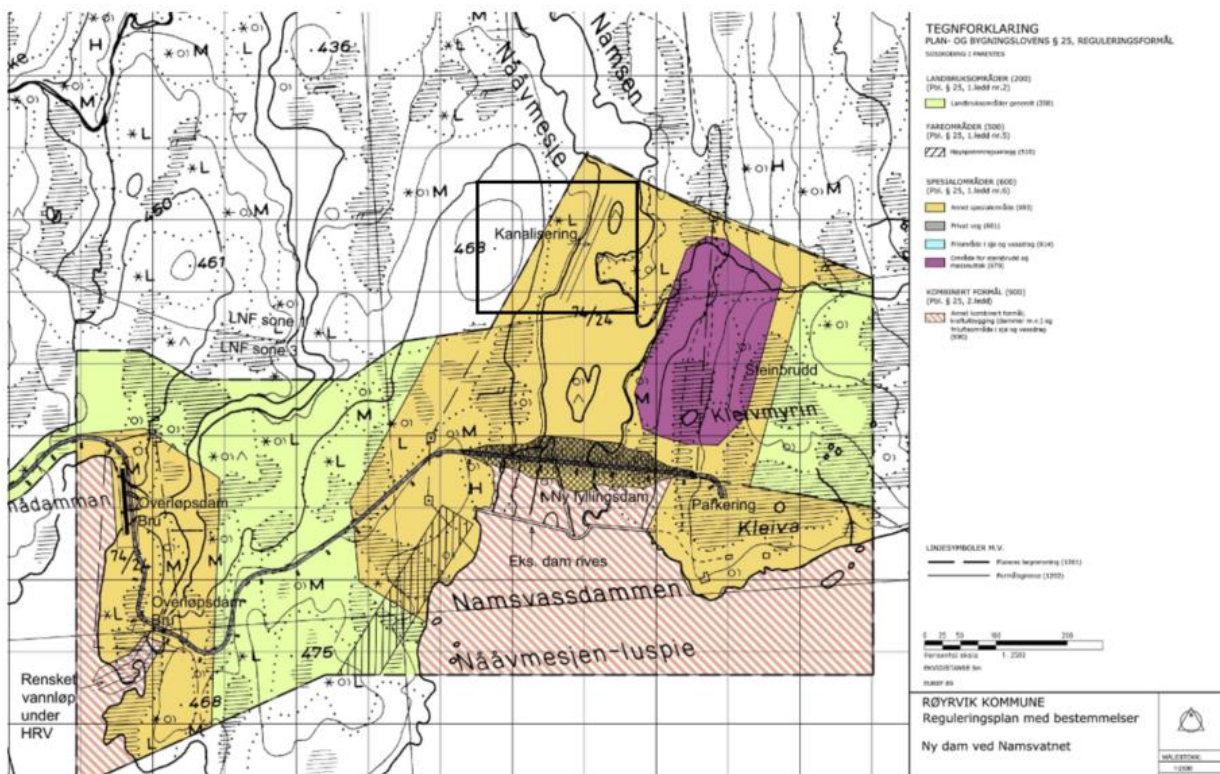
I NTE sitt kart fra reguleringsplanen (Selberg arkitektkontor 2008) er det tegnet inn en kanal (to tynne streker) som også er realisert i forbindelse med utbyggingen, se Figur 9. Kanalen er markert med en sort firkant av APN, for at den skal være lettere å se. Kanalen har medført at ca. 400 meter av elva nedenfor dammen er tørrlagt ved normal drift. Tørrleggingen inkluderer kulp, fossefall og arealet som omfattes av fyllingsdam. Tar man med arealet av damfoten og strekningen frem til den gamle dammen er mer enn 500 meter av det gamle elveleiet fjernet. Beredskapsmessig tappetunell er behandlet i planen, men er ikke tegnet inn i kartet til reguleringsplanen.

Figur 9. Kart fra Reguleringsplanen til NTE (Selberg arkitektkontor 2008). Reguleringsplanen hadde utredningen fra Sweco Grøner som vedlegg. Her er det lagt til en kanal som ikke er kommet frem i utredningen fra Sweco Grøner. Kanalen er merket med en sort ramme. Beredskapsmessig tappetunnel er ikke inkludert i plantegningen.

Kanaliseringen fremkommer ikke i utredningen om biologisk mangfold og naturtyper fra Sweco Grøner. Deres konklusjon om at tiltaket vil få liten negativ konsekvens for fisk i anleggsområdet ved dam og steinbrudd (Hansen, 2008) gjelder derfor for et mindre omfattende tiltak enn det som faktisk ble gjennomført. Tiltakshaver fraviker anbefalingen om å påvirke kulpen og vannet i minst mulig grad, slik at man kan opprettholde bestanden av andefugler i området.

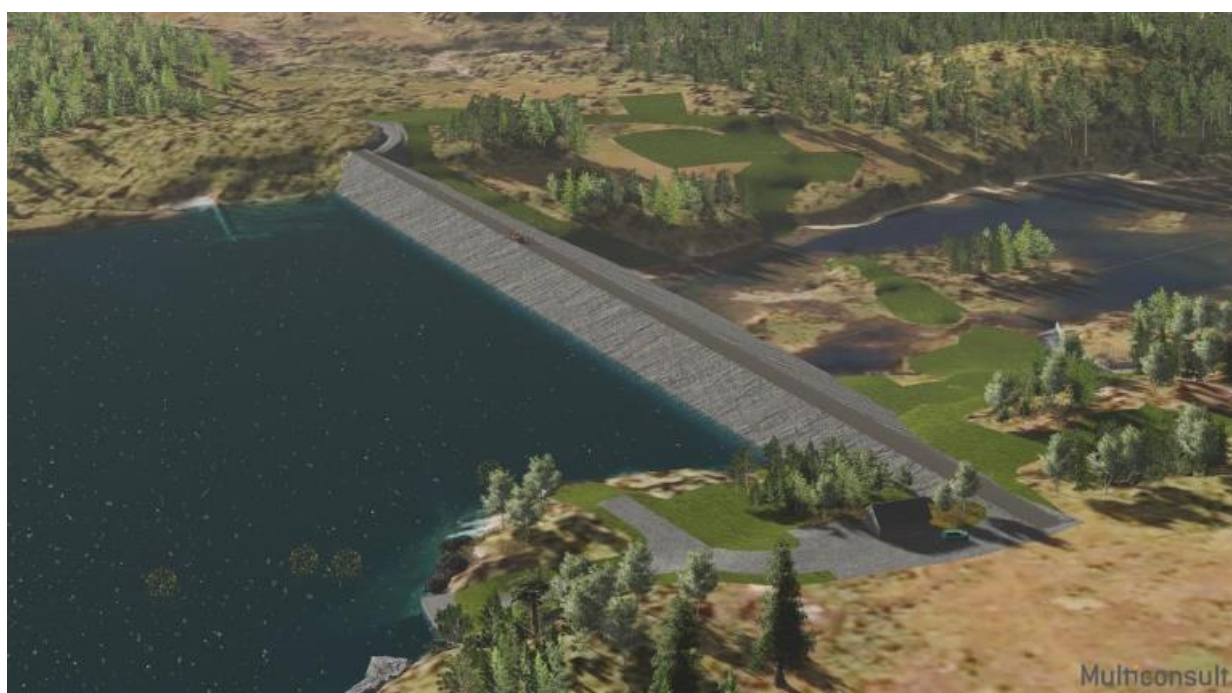
Figur 11 Illustrasjonsbilde fra Multiconsult sin rapport fra 2014 (Carr og Wormdal, 2014), som viser hvordan den ferdige Namsvassdammen vil bli.

Illustrasjonen i Figur 11, som er en viktig del i Landskap og Miljøplan, viser at det naturlige elveleiet nedstrøm fyllingsdammen etter planen skulle bevares. Dette er klart fraveket da hele øvre del av Namsen nå er tørrlagt som følge av den ovenfor beskrevne sprengte kanal og foss. Kanalen er et inngrep som drenerer ut hele øvre elvestrekning på ca. 550 m (Støle, 2016).

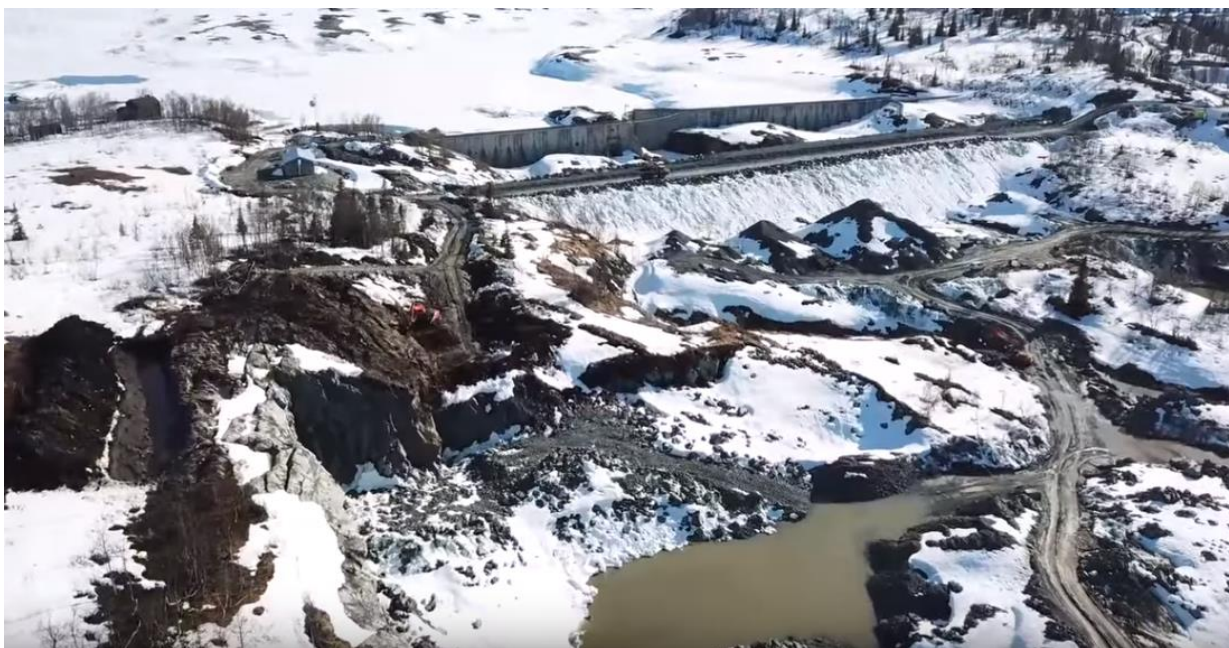
Figur 15 Utsnitt fra videofilm lagt ut på You Tube filmet av Roger Hansen. Opptak tatt mai 2018. Utsnittet viser deler av anleggsområdet.

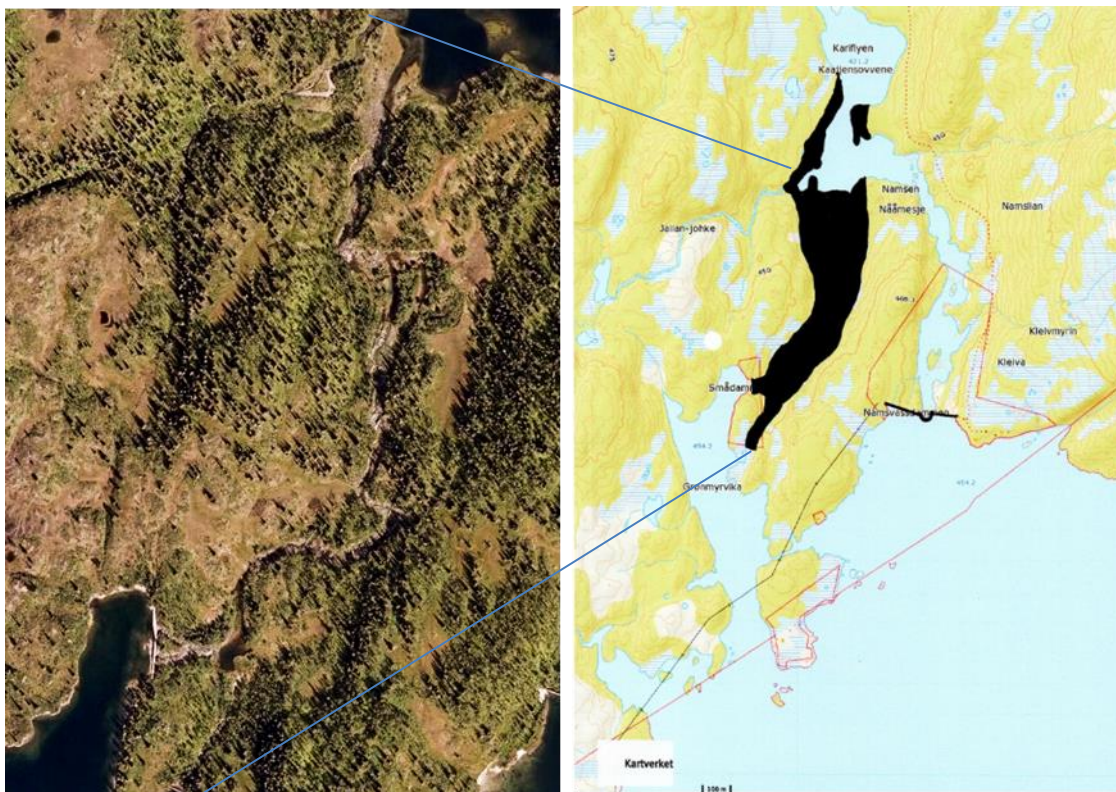
Det vil oppstå omfattende skader på terrenget nedstrøms overløpene selv ved mindre flommer. Under større flommer blir myr og morenemasser erodert og transportert som slam, sand, stein og større blokker, som sammen med organisk materiale som torv, røtter og trær blir ført med flomvannet til Namsens naturlige løp. Hele vassdraget står i fare for å bli blakket og slammet ned mm. Ved store flommer er det risiko for at Namsens naturlige elveleie fylles opp, eller blokkeres av eroderte masser. Ras som fører til at elva tar nye elvefar er tenkelige scenarioer. (Støle, 2016).

Området nedenfor Grønmyrvika vil bli erodert av flommer. I Figur 24 viser vi flomløpet nedstrøms de to flomoverløpene. Bildet til venstre er fra Statens kartverk og viser flomløp fra Grønmyrvika til samløp med Namsen. Her var det fra naturens side ikke et bekkeløp. Erosjon som vises på foto skyldes flomavledningen som har funnet sted frem til i dag. Erosjon vil få et vesentlig større omfang med det nye reguleringsanlegget som vil ha betydelig økning i flomvannsføringen. I kartet til høyre (Statens Kartverk) har vi forsøkt å visualisere området som med stor sannsynlighet vil bli erodert over tid (merket med sort). Volumet av de eroderte massene anslås å ligge i området fra 50.000 og 150.000 m<sup>3</sup> avhengig av mektighet og sammensetning.

Grunnlaget for denne beregningen er at flomløpets midlere bredde anslås til å kunne bli ca. 100 meter. Flomløpet lengde er satt til 1000 meter, og midlere mektighet, dybde til fjell er anslått til 1 meter. Dette gir  $100 \cdot 1000 \cdot 1 = 100\,000 \text{ m}^3$ . Anslaget vurderes til å ha et avvik på +/- 50 000 m<sup>3</sup>.

Figur 24 Område for mulig erosjonspåvirkning.

- Det vil oppstå skader på uberørt natur nedstrøms de to gjenværende flomtersklene. Under større flommer vil myr og morenemasser bli erodert og transportert som slam, sand, stein og større blokker, som sammen med organisk materiale, som torv, røtter og trær, blir ført til Namsens naturlige løp. Det anbefales at vassdraget nedstrøms overløpene renskes og erosjonssikres. Flomløpet anbefales sikret med energidrepere.

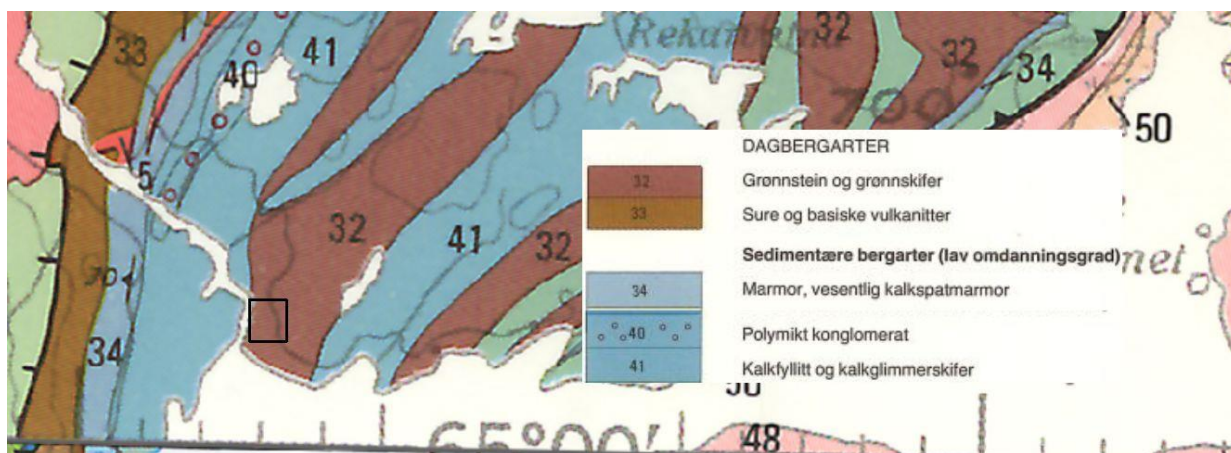
Ifølge geologisk grunnkart, er bergarten i området som steinbrudd og beredskapsmessig tappetunell er etablert på, i all hovedsak grønnstein og grønnskifer. Den geologiske åren med grønnstein og grønnskifer er merket 32 (se Figur 25). Sort firkant i kartet er omtrentlig plassering av steinbrudd. Kartet er forstørret noe opp for å vise detaljer i kartet. Grønnstein og amfibolitt er nevnt i utredningen for biologisk mangfold (Hansen, 2008).

Figur 25 Kopi fra geologisk grunnkart over Norge (Gustafson M., 1981). Åren med grønnstein og grønnskifer er merket 32. Opprinnelig målestokk var 1-250.000. Utsnittet er forstørret noe for å vise detaljer i kartet. Sort firkant markerer området for steinbrudd og tunnel.

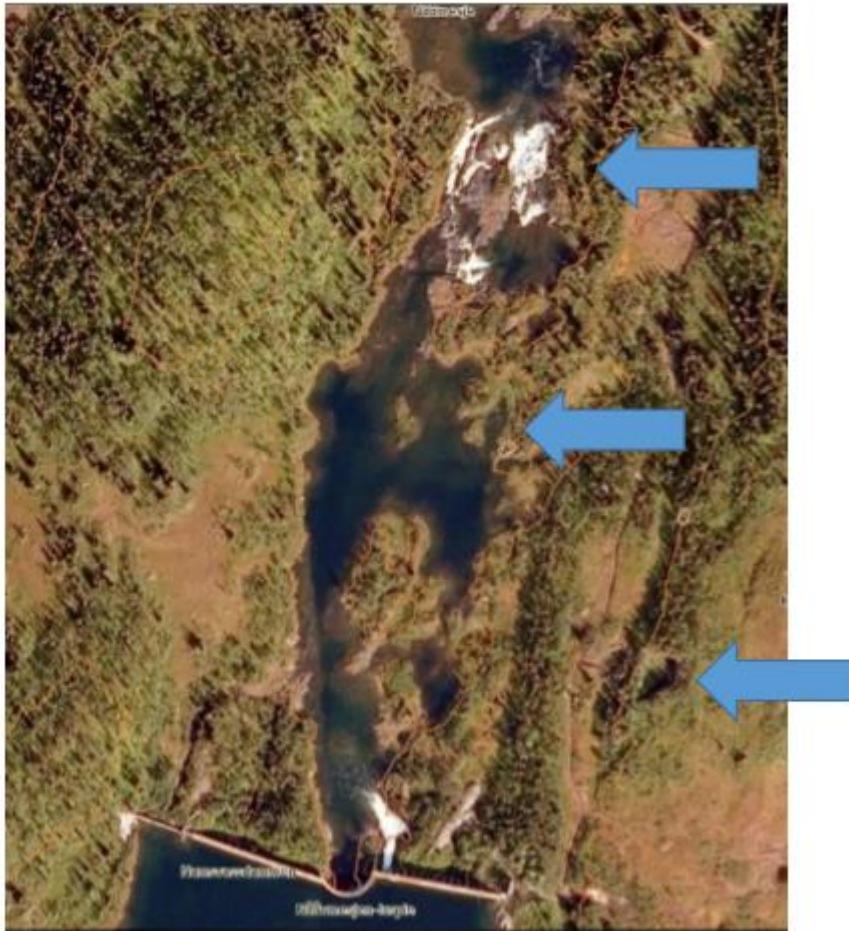
Bildet viser gammel dam og området nedstrøms denne før tilslamming.

1. Øverste pil: Denne fossen er nå sprengt vekk.
2. Midterste pil: Dette området er tørrlagt.
3. Nederste pil: Gammel steinbrudd fra bygging av gammel dam.

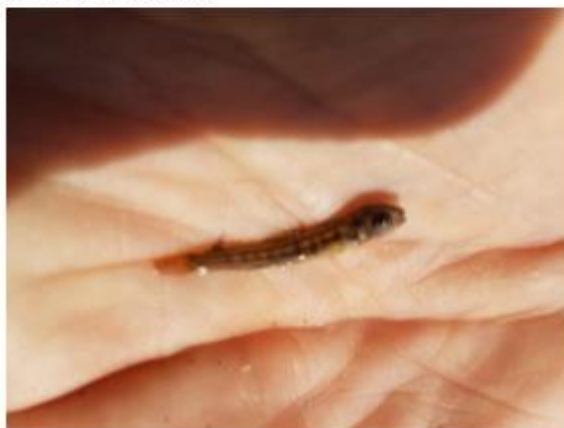
Det ble også funnet en gytegrøp fra ørret ved bunndyrstasjon 4 hvor det ble fanget flere årsyngel. Årsyngelen, som nå var under klekking, var levende og så ut til å være upåvirket av avrenningen fra anleggsarbeidene (figur 5). Ved innsamling av bunndyr ble det ved en tilfeldighet også fanget en ett år gammel ørret.

Figur 5 En av flere årsyngel av ørret som ble fanget i bunndyrprøven.
